KAZI  
SONUÇLARI  
TOPLANTISI 4. CİLT

# BEÇİN KAZISI 2010 YILI ÇALIŞMALARI

Beçin'de 2010 yılı kazı çalışmaları, Menteşe Mezarlığı ile kalenin güneydoğu yönünde, surların dışında kalan Yelli Medresesi'nde yapılmıştır.

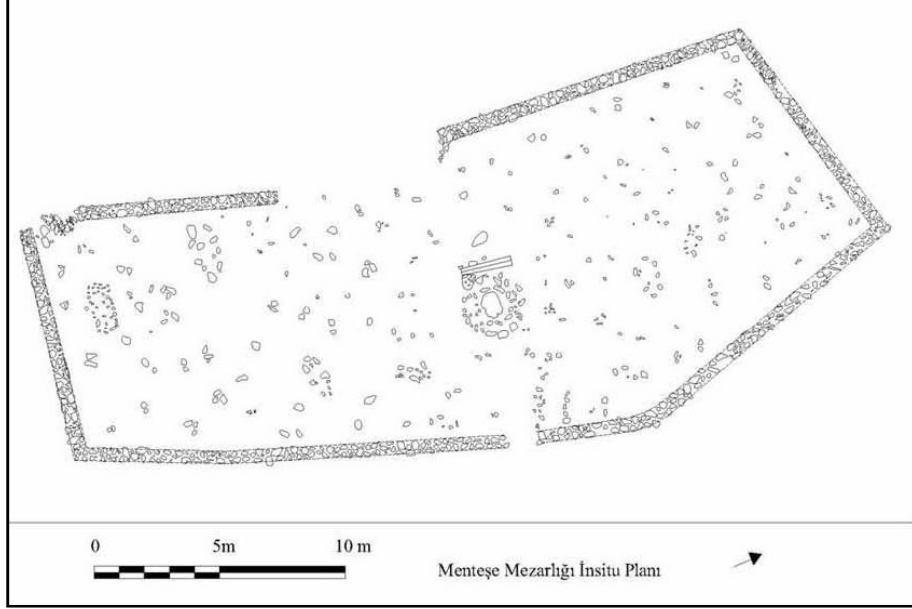
Çizim 2: Menteşe Mezarlık Alanı

Menteşe mezarlık alanında önceki yıllarda kazısı yapılarak açılan alanlarda temizlik yapılmıştır. Mezarlık alanının batısında bitki örtüsü altında takip edilebilen duvarların temizliği ile çalışmalara başlanmıştır. Kazısı yapılacak alanın sınırlarını belirlemek için takip edilen duvarların çevresi ve dış cephelerinde 2 m. genişliğindeki alanda ağaç ve bitki kökleri temizlenmiştir (Çizim: 2).

Alanın ortasında etrafı kırık, düzensiz taşlarla çevrilmiş ve üzeri kayrak taşları ile kapatılmış bir mezar ve yanında üzeri işlenmemiş kuzey-güney yönünde uzanan bir sanduka tespit edilmiştir.

Mezarlık alanının geniş olması nedeniyle güneybatı kısımda 6 x 5 m. ölçülerinde bir alan belirlenmiş ve bu alanı sınırlayan güney duvarının ortaya çıkarılması için duvarın dış cephesinde 1 m. genişliğinde bir açma yapılmıştır. Açmada -30 ile -80 cm. seviye indirilmiştir. Devam eden kazılarda batı duvarının dış cephesinde tamamı toprakla örtülü kısımda -90 cm. seviye indirilmiştir (Resim: 8).

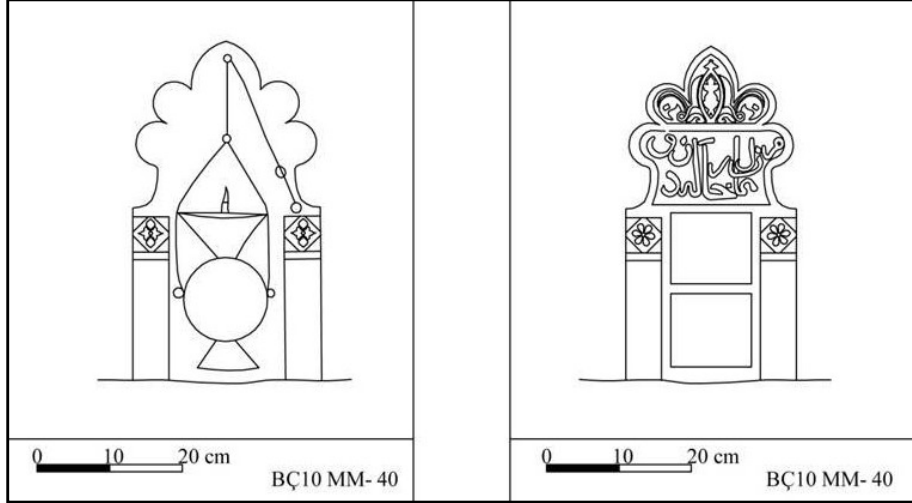
Çizim 3: Menteşe Mezarlığı - Mezar taşı

Mezarlık alanının içinde *in situ* dilimli kemerli, yan kısımları sütunçelerle hareketlendirilmiş, sütunçelerin üst kısımlarında bitkisel motifler bulunan Beylikler Dönemi mezar taşı bulunmuştur. Ön yüzünde üç satırlık kitabesi, alınlık kısmında da bitkisel motifler bulunmaktadır. Arka yüzünde ise kandil motifine yer verilmiştir (Çizim: 3).

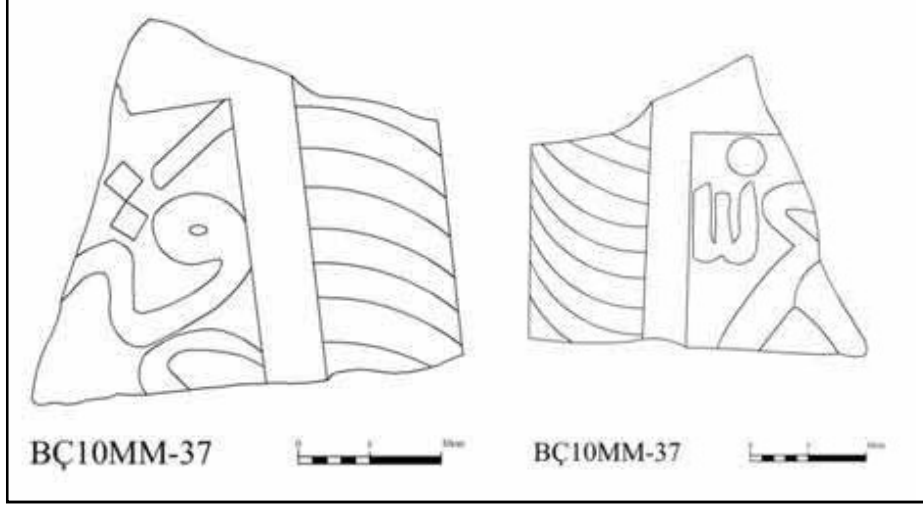
Çizim 4: Mentese Mezarlığı - Mezar taşı parçası

Burada kırık durumda tespit edilen mezar taşı parçasında bir sütunçe, ortada ı harfi belli olmaktadır.

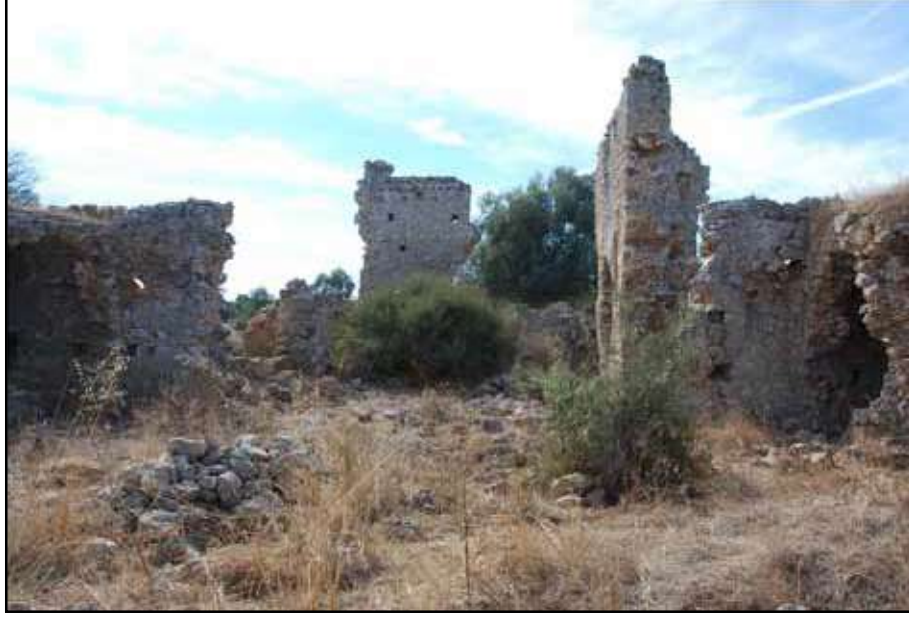
Resim 1: Yelli Medresesi-Avlu ve güney eyvanın kazı öncesi durumu

Yelli Medresesi'nde kazılar, iç mekânda ve çevresindeki temizlik çalışmaları ile başlanmıştır (Resim: 1-2). Medresenin moloz yığıntı durumunda bulunan taşları kazısı yapılacak alanın dışına taşınarak tasnif edilmiştir.

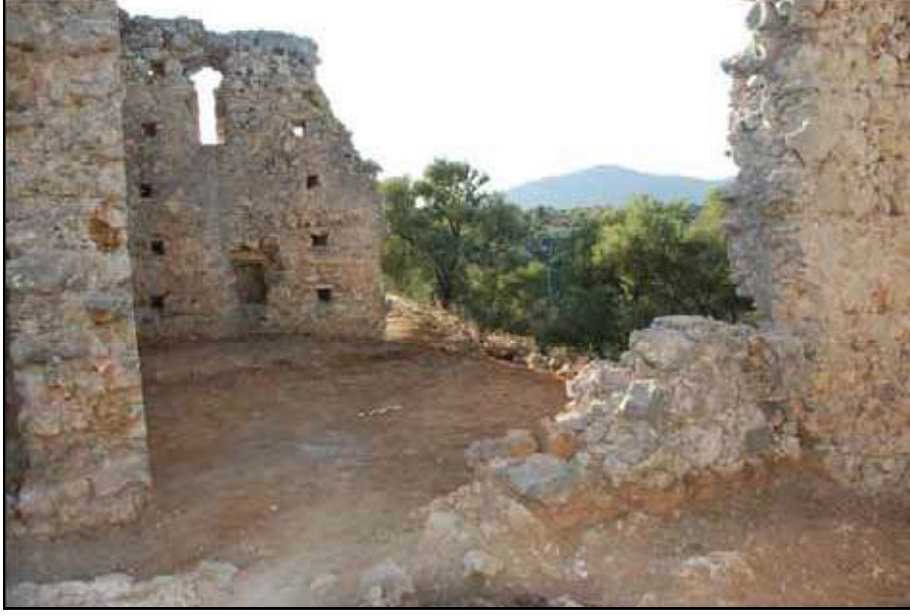
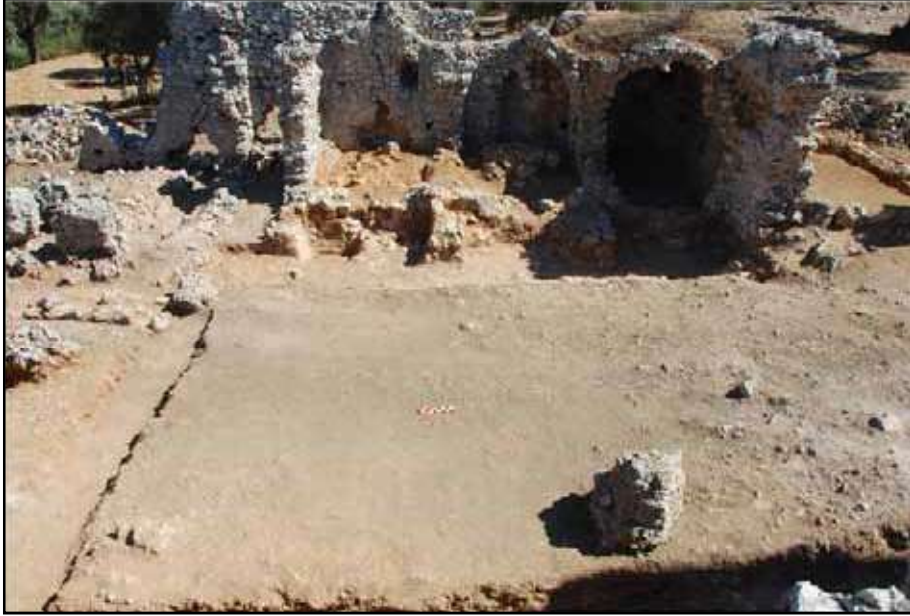
Resim 4: Yelli Medresesi-Kuzeybatıdaki dershanede yapılan açma

Eyvanın bulunmadığı dođu kenarda üç hücre ile bu hücrelerin kuzey yönünde, karşıdaki merdivenin hizasına denk gelen yerde -ince uzun hol biçiminde- bir mekân bulunmaktadır. Dođu kanattaki diđer iki hücrenin duvarlarındaki kemer izlerinden ve kuzey eyvanın dođu duvarının üst kısmındaki kalıntılardan bu mekânların üstlerinin de beşik tonoz olduđu kesin olarak anlaşılmaktadır. Dođudaki hücrelerin ve kuzeybatı köşesindeki dershanenin duvarlarında ocak nişleri tespit edilmiştir (Resim: 4-5).

hücrelerinin avluya doğru taşınılı olduđu tespit edilmiştir. Dođu kanattaki hücrelerden güneydekinin avluya bakan yönünde, taşınların hizasında kuzeye doğru devam eden kemer izi günümüze ulaşabilmiştir. Bu kalıntılar, avluya taşıntı yapan duvar payelerinin birbirlerine ve duvarlara kemerlerle bağlandığını göstermektedir.

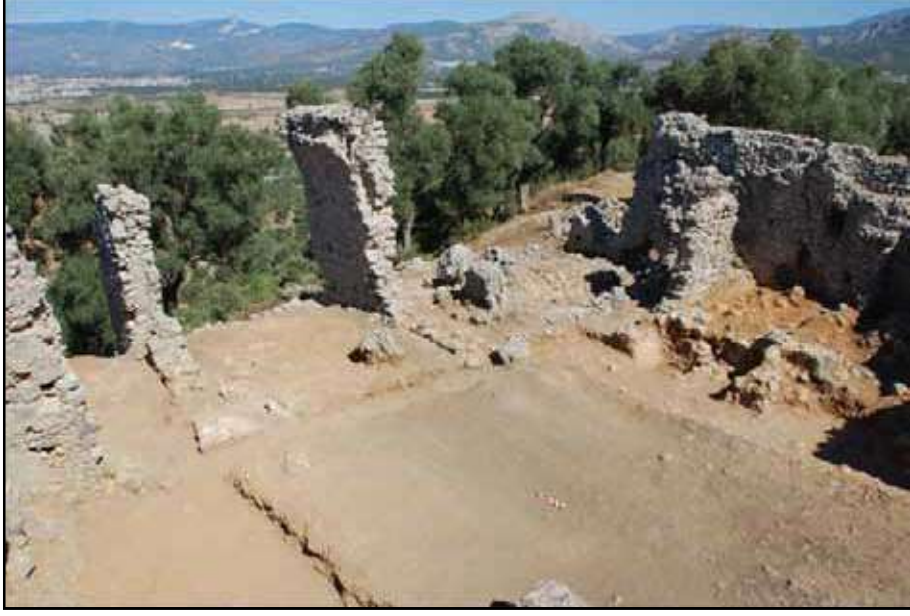
Resim 6: Yelli Medresesi- Avlu ve kuzey eyvandan bir görünüm

Yapının baş eyvanı ile avlusunda yapılan kazılarda yıkıntı sonucu oluşan düzensiz moloz taş yığınları ile karşılaşmıştır (Resim: 6). Avludaki yığınlar kaldırıldığında, avlunun orta bölümünde orijinal zeminine işaret edecek herhangi bir iz rastlanmamıştır. Ancak, giriş eyvanının sağındaki hücrenin kapısının kuzey kenarında harçla sıkıştırılmış zemin, hücrelerin önündeki orijinal seviyeye işaret etmektedir. Medreselerde genellikle avlu revaklarına açılan hücrelerin bir seki ile yükseltildiği göz önüne alınırsa, avlu zemininin, bundan -0.10 m. daha aşağıda olduđu sonucuna ulaşılmaktadır. Arazinin eğimine uygun olarak düzenlenen yapıda (Resim: 7), ayakta kalan duvarların tahribat görmemesi için avlu ve baş eyvanda yapılan çalışmalarda üç ayrı teras oluşturulmuş ve kazı yapılmıştır. Baş eyvandaki göçen duvar bloklarına ait taşlar kaldırılmamıştır. Baş eyvan içerisinde bulunan bitki örtüsü ve ayakta kalan duvarlara zarar verebilecek olan ağaç kökleri temizlenmiş ve düzgün taşlarla oluşturulmuş bir seki tespit edilmiştir.

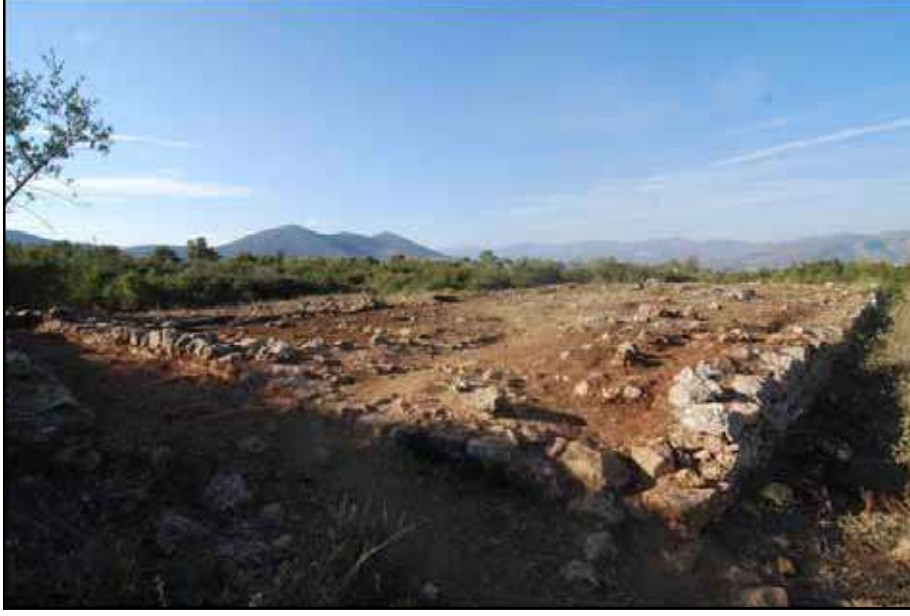
Resim 8: Mentese Mezarlığı-Kazı çalışması yapılan alan

Burada ortaya çıkarılan düzensiz taşların Beylikler Dönemine ait olduğunu düşündüğümüz 4 adet mezara ait olduğu tespit edilmiştir.

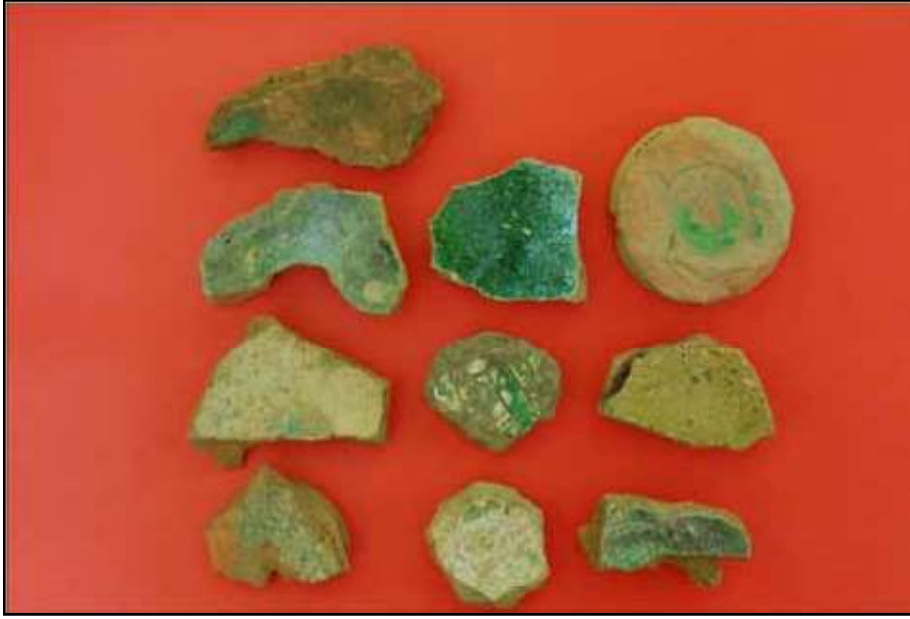
Resim 9: Kazıda çıkarılan sırlı gövde örnekleri

Sırlama aşamasında uygulanan tekniklere göre tek renk sırlı, *sgraffito* ve sıraltı olarak gruplandıracağımız seramikler tespit edilmiştir. Tek renk sırlı seramikler çeşidine göre bazen iç bazen dış yüzeyi astarlanarak yeşil ve firuze sırla kaplanmıştır. Yelli Medrese kazısında tespit edilen sırlı seramiklerde

genellikle kaplar kahverengi hamurlu iç kısımları yeşil ve siyah astarla kaplanmıştır (Resim: 9).

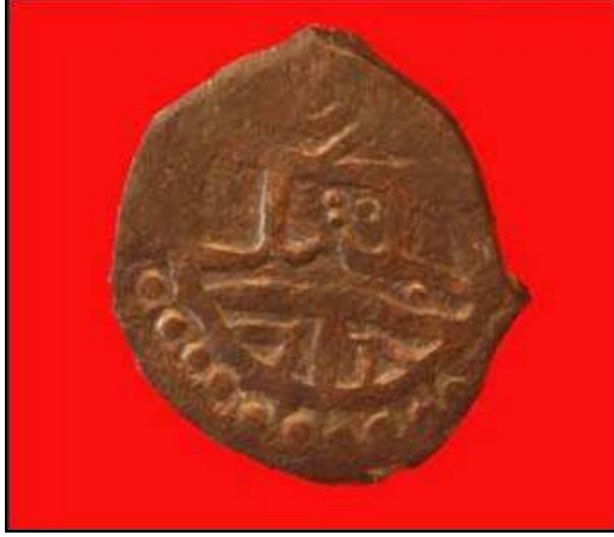
Resim10: İlyas Bey'in sikkesi

Arka Yüzü : İnci dizisinin bulunduğu dairenin içinde 3 satır halinde yazı okunmaktadır: “(Duri) be, Beled, 818.”

Aşırı bozulma nedeniyle üzerinde isim okuyamadığımız bu sikkeyi, Menteşe Beyi İlyas Bey 818 (1415) yılında Balat’ ta bastırmıştır<sup>2</sup> (Resim 10).

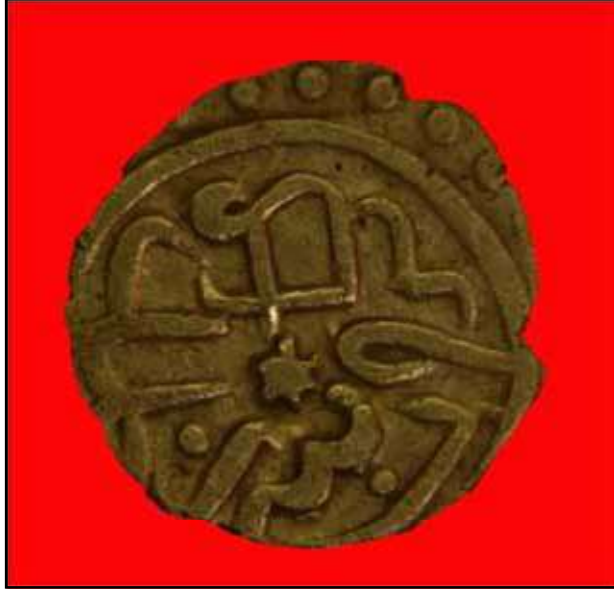
Resim11: Çelebi Mehmed'in sikkesi

Ön Yüzü : Düz çizgilerle ayrılan satırların alt kısmında “Bayezid” yazısı okunabilmektedir.

Arka Yüzü : Oldukça yıpranmış bu yüzde “Duribe Milas” yazısı okunmaktadır.

Bu sikkenin, Çelebi Mehmed Döneminde Milas’ta basıldığı anlaşılmaktadır.
