## BEÇİN KALESİ 2013 YILI KAZI VE RESTORASYON ÇALIŞMALARI

*Beçin Kalesi kazı çalışmaları 2013 yılı Mayıs-Aralık arasında toplam olarak sekiz ay sürmüştür. Bu süre içindeki çalışmalar kazı ve restorasyon olarak iki başlıkta ele alınabilir.*

## BEÇİN CASTLE EXCAVATION AND RESTORATION WORKS, 2013

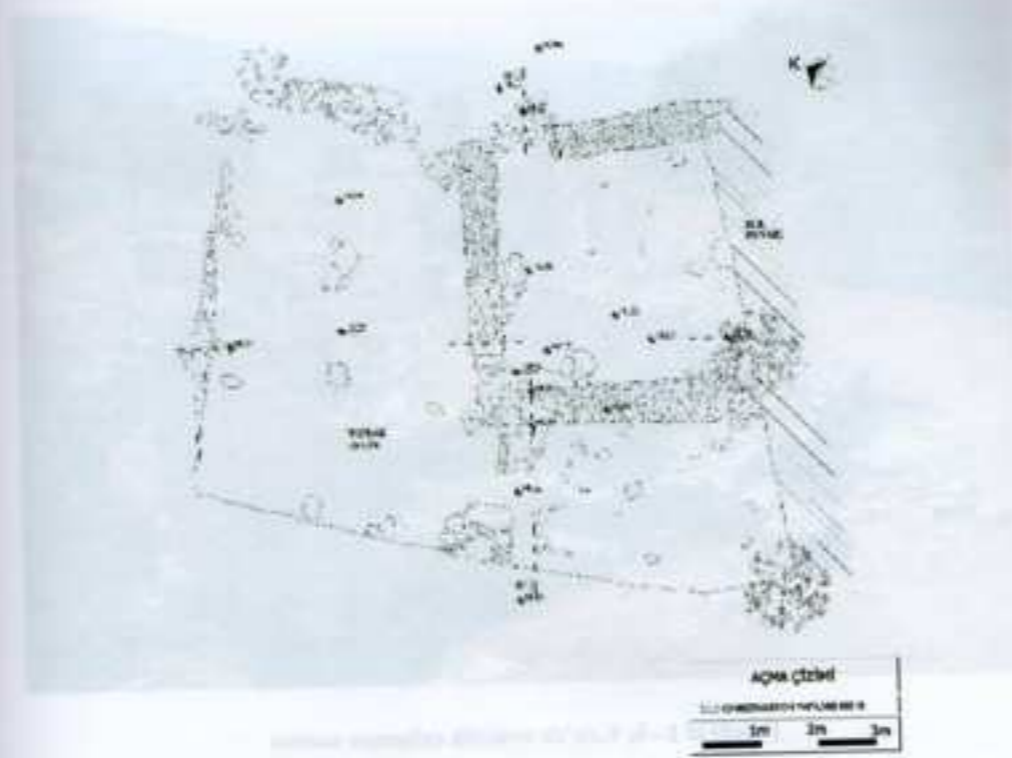
Çizim 3- G 6 açması planı

G-6 açmasındaki seviye inme çalışmalarında kodun önceki yıllarda kazısı yapılmış alanın kod seviyesiyle aynı olduğu görülmüştür. G-6 açmasında sura bitişik kare planlı bir mekân tespit edilmiştir (Çizim 3).

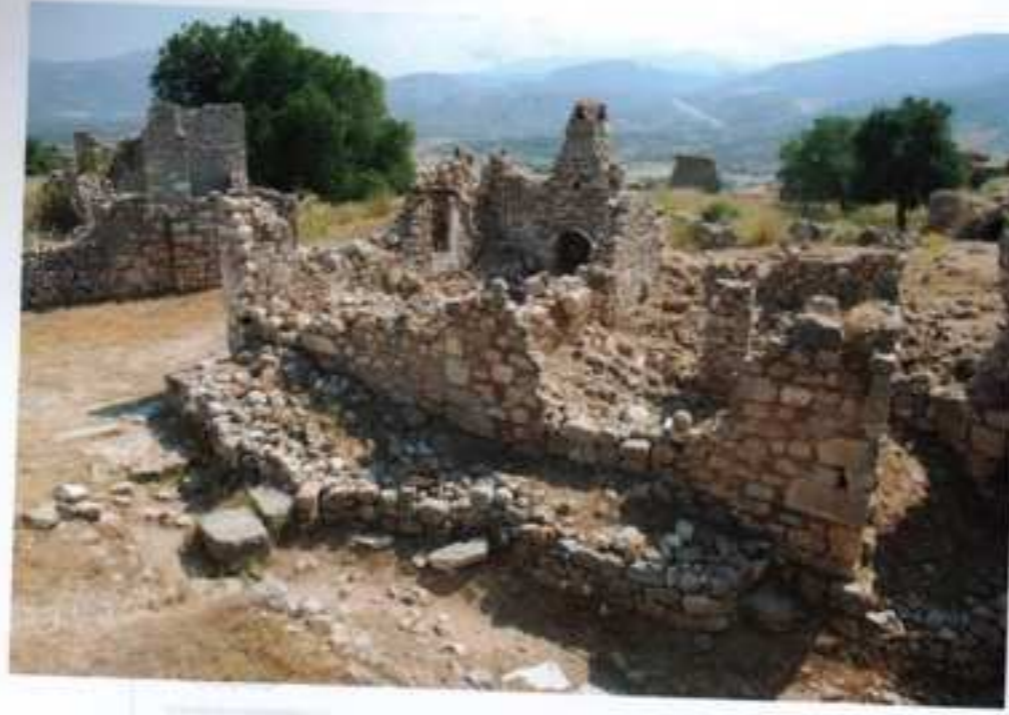
Fotoğraf 1 - İç Kale'de temizlik çalışması sonrası

Temizlik çalışmaları; İç Kale'de, Ahmed Gazi Medresesi ve yanındaki havuz, Yelli Medresesi, Orhan Camii, Kızılhan, Kubbeli Çeşme, 1, 2 ve 3 numaralı açma alanlarında ziyaretçi özellikle ziyaretçi güzergâhlarında yoğunlaştırılmıştır. Kalenin içinde kısmen ayakta kalabilen evler ve diğer yapılar temizlenmiştir (Fotoğraf 1). Yapıların duvarlarındaki çatlak ve bozulmaları önlemek amacıyla bitki temizliği yapılmıştır.

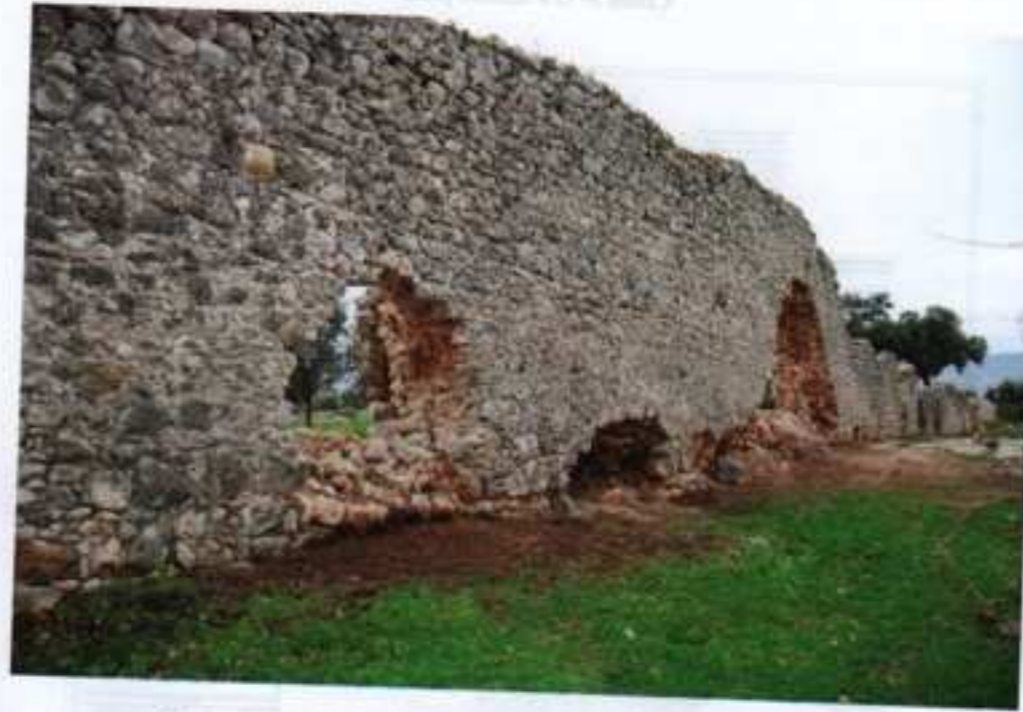
Fotoğraf 2 - Seymenlik kapısının batısındaki surun temizlik sonrası

Seymenlik Zaviyesi'nin güneyinde, 3 nolu kazı alanının batısında devam eden surlarda ve çevresinde bitki temizliği yapılmıştır (Fotoğraf 2). Emir Avlusunun batısında makilerin arasında bulunan burçta maki temizliği yapılarak sur duvarları rölövesi alınabilir duruma getirilmiştir (Çizim 1).

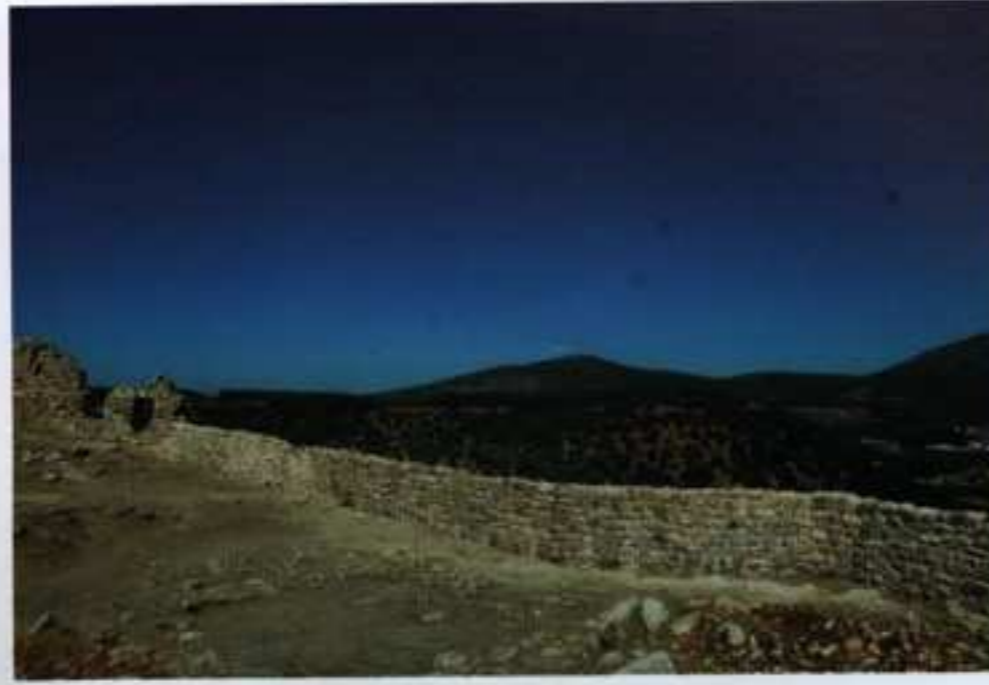
**Fotoğraf 3 - İç Kale batı surlarının konservasyonu**

Sarp kayalık bir tepe üzerinde yer alan İç Kale'nin surları nisbeten sağlam durumdadır. Moloz taşla inşa edilen surlarda yer yer düzgün kesme taş bloklar ve devşirme malzeme kullanılmıştır. İç Kale'nin batı surlarında yer alan bayrak direğinin kuzeyinde ve bu alanın batısında devam eden duvarın ziyaretçiler açısından riskli görülen bölümlerin konservasyonu yapılmıştır. Öncelikle duvarlara zarar veren ve vermesi muhtemel kök ve otların temizliği yapılmıştır. Harç malzemesi olarak kiremit tozu, kum, kireç ve hidrolik kireç kullanılmıştır (Fotoğraf 3). Duvarda İç Kale'nin içerisindeki mevcut moloz taş malzemenin yanı sıra orijinal dokuya uygun olarak bazı kısımlarda kiremit parçaları kullanılmıştır. Tamamlanan duvarın üzeri koruma amaçlı jeoteks ile kapatılmış ve derzlerde uygulanan harçlar temizlenmiştir.

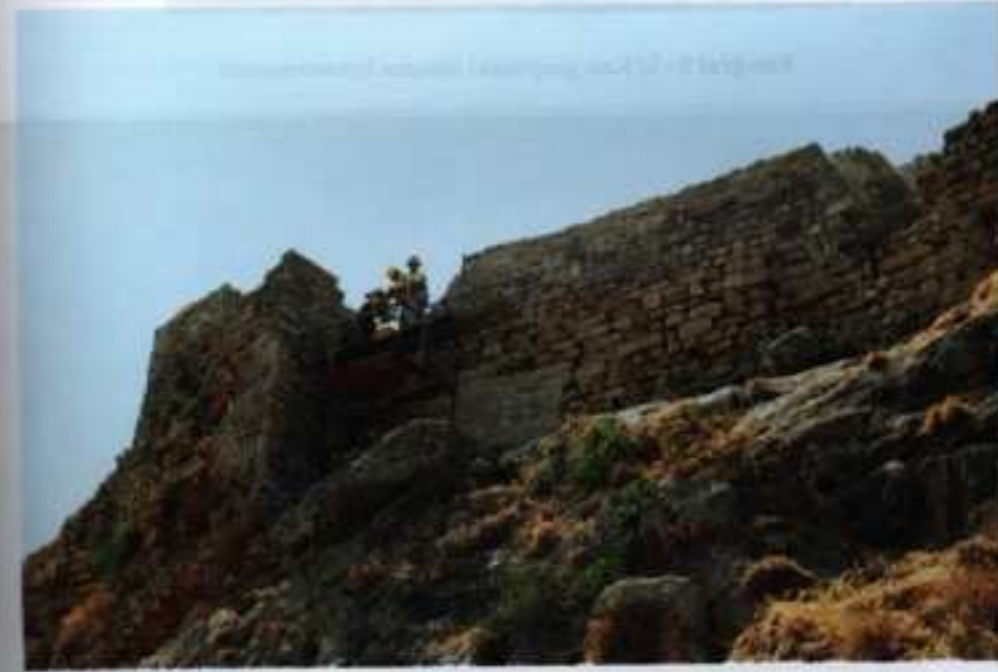
**Fotoğraf 4 - İç Kale doğu surlarının konservasyonu**

İç Kale'nin Beçin Beldesine bakan doğu bölümünde bir kısmı yıkılmış olan surların içi 70-80 cm. genişliğinde, 1-1,5 m. arasında değişen yüksekliklerde tamamlanmıştır. Doğu surda bulunan burcun alt bölümlerinin yıkılan bölümleri ve derzleri iskele kurularak tamamlanmıştır (Fotoğraf 4).

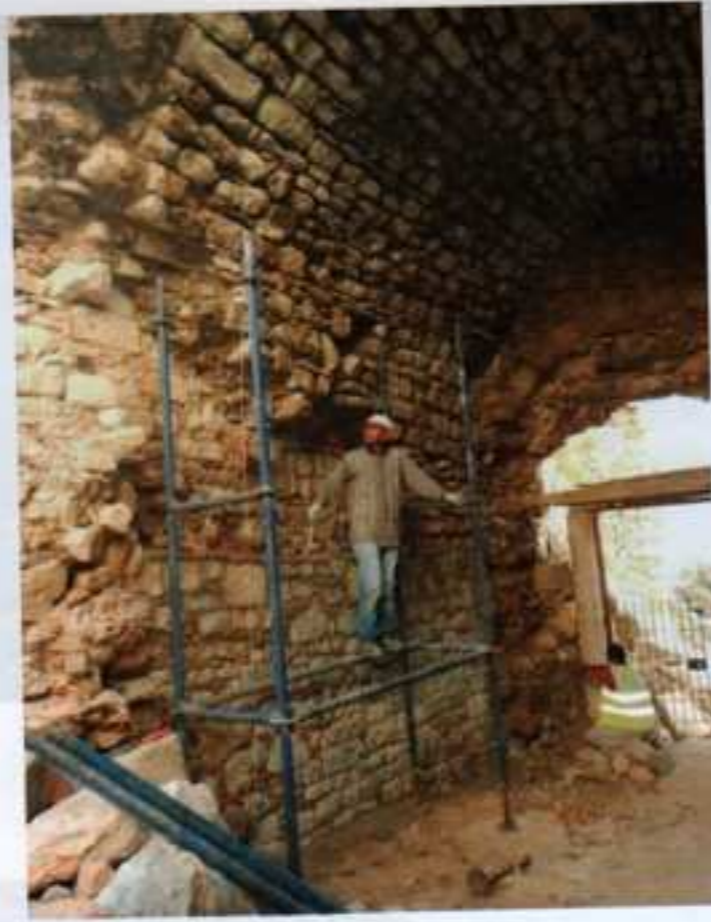
Fotoğraf 5 - İç Kale girişindeki tonozun konservasyonu.

Çalışmada, 2-2,5 m. arasında değişen genişliklere sahip kale surunun iç kısmı 1 m. genişliğinde, orijinal dokuya uygun olarak yükseltilmiştir. İç Kale'ye çıkılan merdivenlerin bitiminde kaleye girişte yer alan tonozda yeryer taş dökülmeleri tespit edilmiş; yapılan incelemede sağlamlaştırma yapılmadığı takdirde tonozun yıkılma tehlikesi olduğu görülmüştür. Tonozlu iç yüzeylerinde mevcut duvarların yıkılan bölümleri orijinal taşlarla tamamlanarak sağlamlaştırılmıştır (Fotoğraf 5).

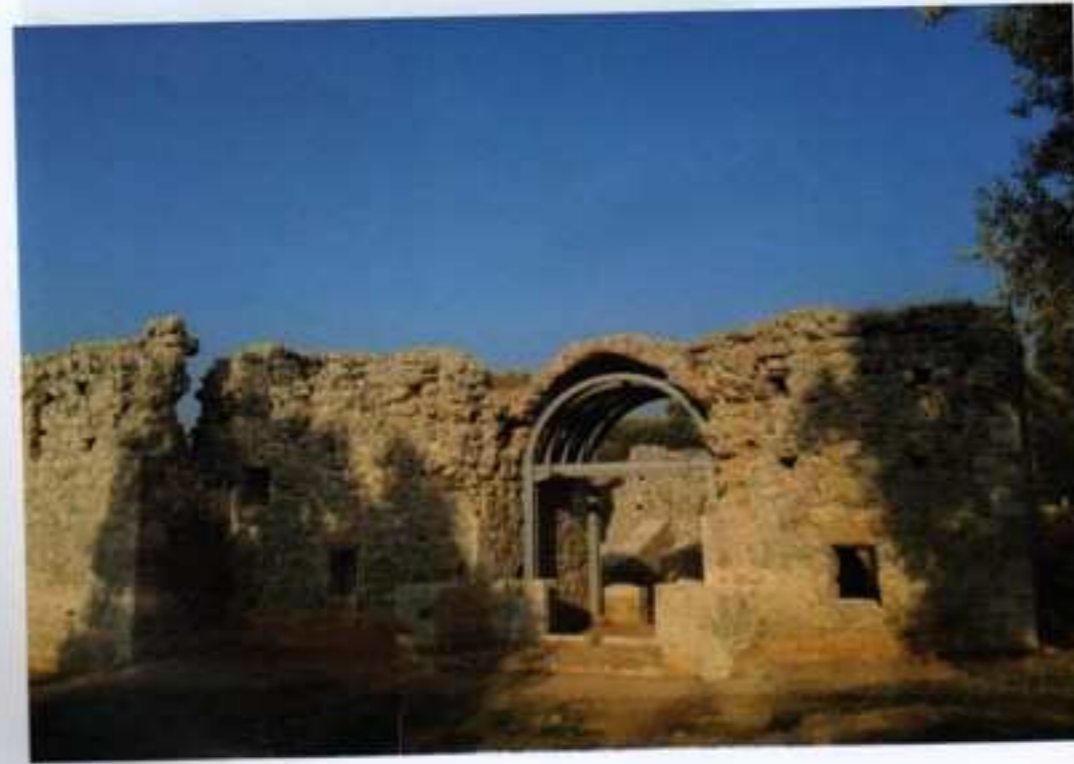
Fotoğraf 6 - Yelli Medrese giriş cephesi

Medrese'nin giriş eyvanında kapı eşiğinin kenarlarındaki duvarlarda ve yapının dış cephesindeki köşelerde küfeki taşı ile konservasyon yapılmıştır (Fotoğraf 6). Medresenin duvarlarında oluşan derin çatlaklara üstten harç enjekte edilmiştir. Medresenin güney eyvanın batı duvarında, kuzeydoğu dershanenin doğu duvarında, kuzeybatı dershanenin güney duvarında,

batıda yer alan öğrenci hücrelerinde, merdivenlerin üst ve yan bölümlerindeki dikey ve yatay çatlaklar konservasyon projesi kapsamında harç enjeksiyonu yapılarak doldurulmuştur.

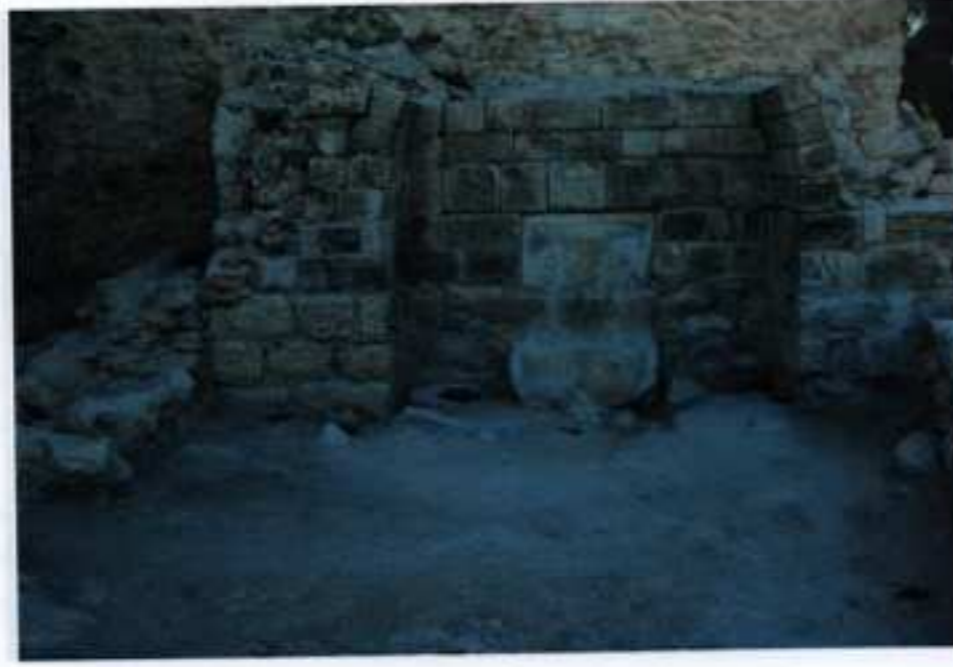
Fotoğraf 7 - Ahmet Gazi Çeşmesi

Ön cephede, kemerde küfeki taşı diğer kısımlarda kiremit ve moloz taş malzeme kullanılmıştır (Fotoğraf 7). Restorasyonu tamamlanan çeşmede hidrolik kireç, kum ve kiremit tozundan oluşan harç kullanılmıştır.

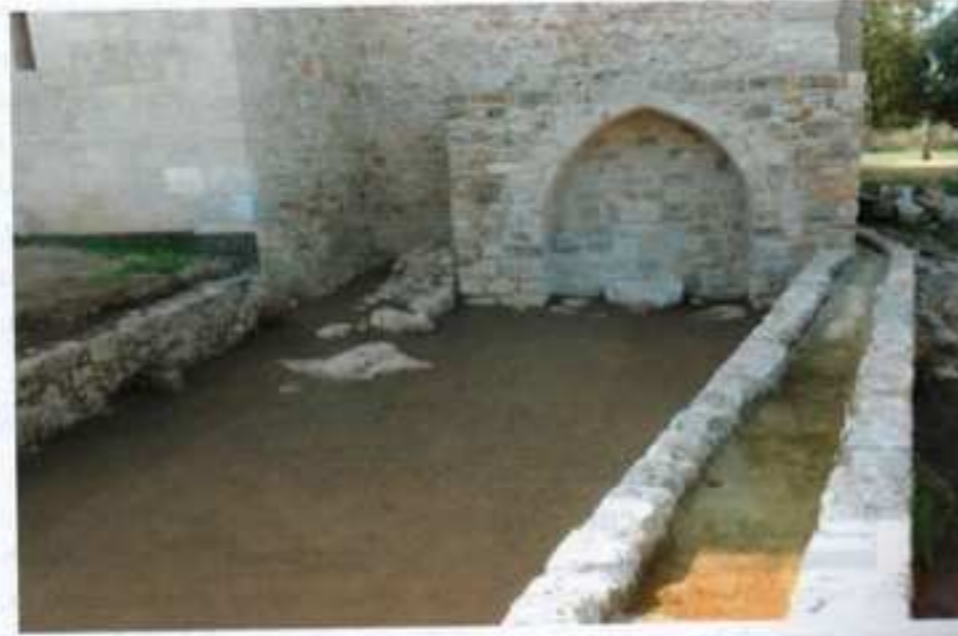
Fotoğraf 8 - Ahmet Gazi Çeşmesi restorasyon sonrası

Çeşmenin yalağından akacak su ve önünde birikebilecek yağmur suyunun tahliyesi için toprak altından boru ile çeşmenin doğusundaki havuza su çıkışı sağlanmıştır. Çeşmenin önündeki alan ince elenmiş kazı toprağı ile kapatılmıştır (Fotoğraf 8).

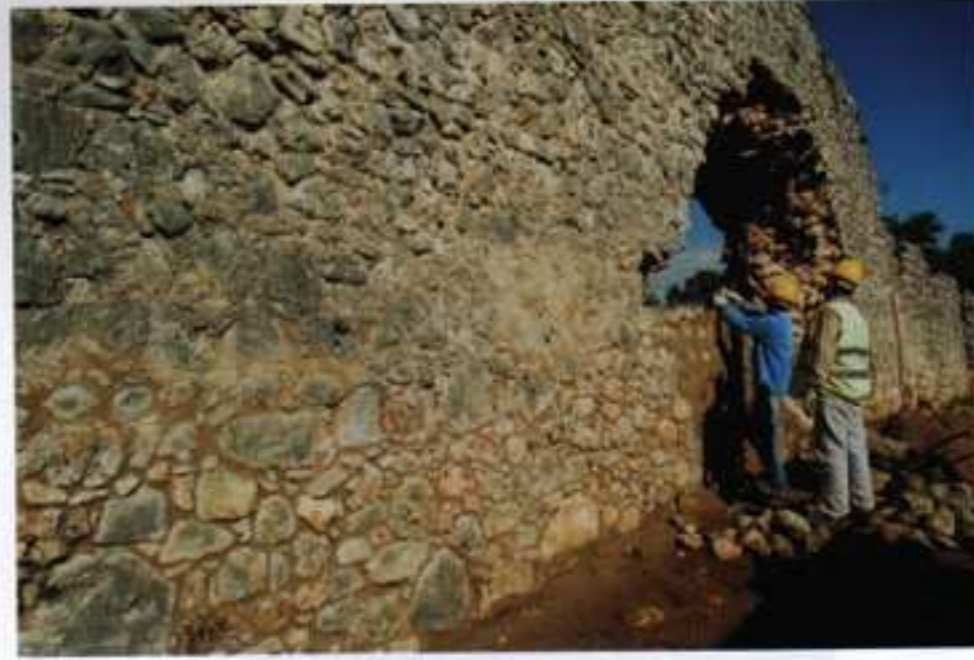
Fotoğraf 9 - Seymenlik Kapısı batısındaki surların konservasyonu

Seymenlik Zaviyesi'nin batısında, Seymenlik Kapısı'ndan başlayıp batı yönde devam eden surların yıkılan bölümleri bulunduğu yerdeki orijinal taşları kullanılarak tamamlanmıştır (Fotoğraf 9). Çevrede bulunan diğer taşlar ayrıca tasnif edilmiştir. Batıya doğru devam eden surdaki iki burçun maki temizliği yapılarak ve rölöveleri alınmıştır.
