BEÇİN KALESİ KAZISI 2014-2015 YILI KAZI VE ONARIM ÇALIŞMALARI

Kadir PEKTAŞ*

THE EXCAVATION OF BEÇİN CASTLE, 2014-2015 EXCAVATION AND RESTORATION WORKINGS

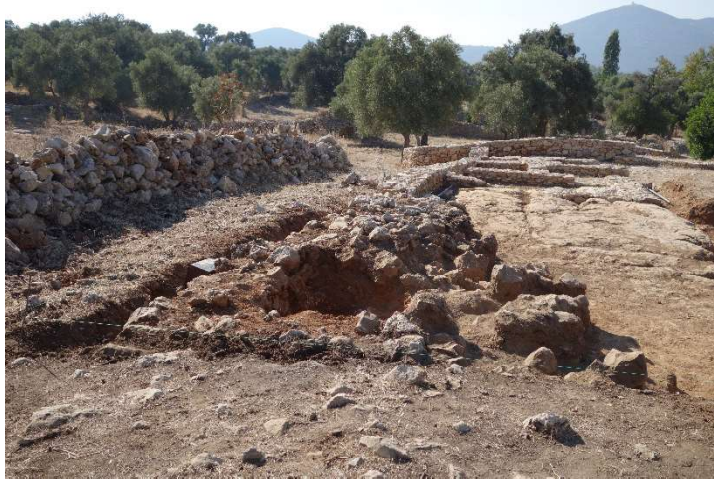
Yapılan çalışmalarla 10 m. uzunluğunda bir duvar tespit edilmiştir. Alanın güney batı köşesinde daire planlı, derinliği 60 cm olarak ölçülen bir ocak tespit edilmiştir. Burada yapılan kazılar esnasında yoğun miktarda küllü toprak çıkarılmıştır (Foto. 3).

Foto. 3: 1C Açması Genel Görünüm

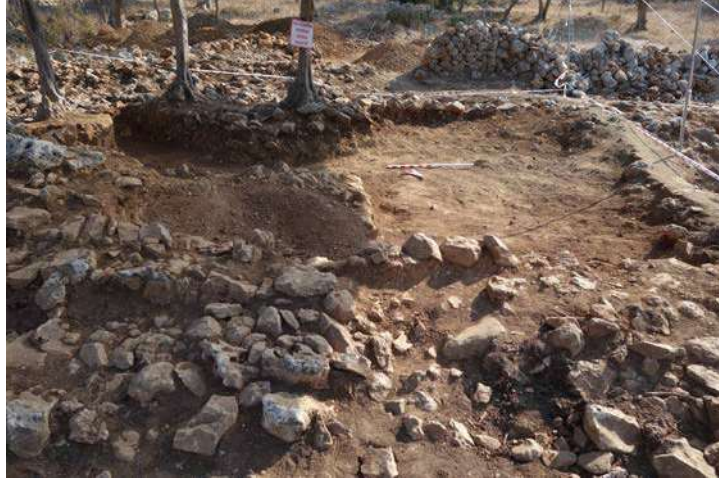
Alanda yapılan kazı sonrasında 1 D açmasında mekânı sınırlayan duvarların ortasında kare platform oluşturan ve yaklaşık 1,5 m² lik bir alanı kaplayan zemin tespit edilmiştir. Yine aynı mekânın güney batısında iki adet kayrak taşının düz bir zemin oluşturacak şekilde yerleştirildiği görülmüştür (Foto. 4).

Foto. 4: 1D Açması Genel Görünüm

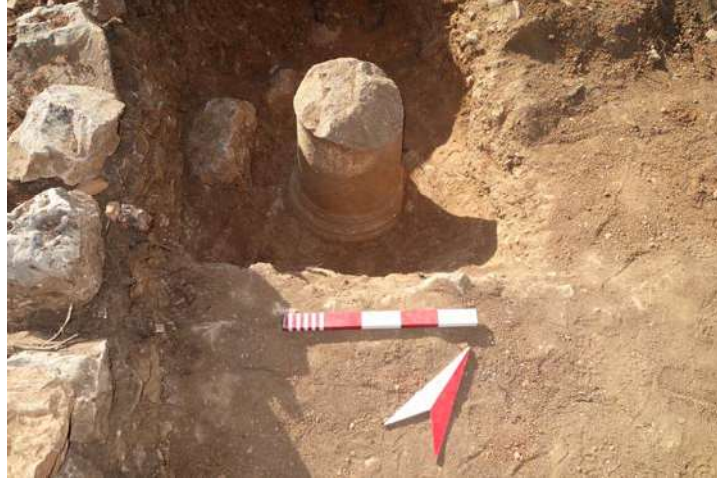
Alanın batı köşesine yakın bir noktadaki kazıda, 65 cm yüksekliğinde, üst tarafı kırık bir sütun bulunmuştur. Bir altar ya da adak sütunu olduğu düşünülen sütunun üst kısmına yakın bir noktada 25x10 cm lik yüzeye, 3 sıra halinde işlenmiştir.

DLM...WNM, PRAU...OU, ARIS...yazıları okunabilmektedir (Çizim 1) (Foto. 5).

Foto. 5: 1D Açmasında Çıkan Sütun Parçası

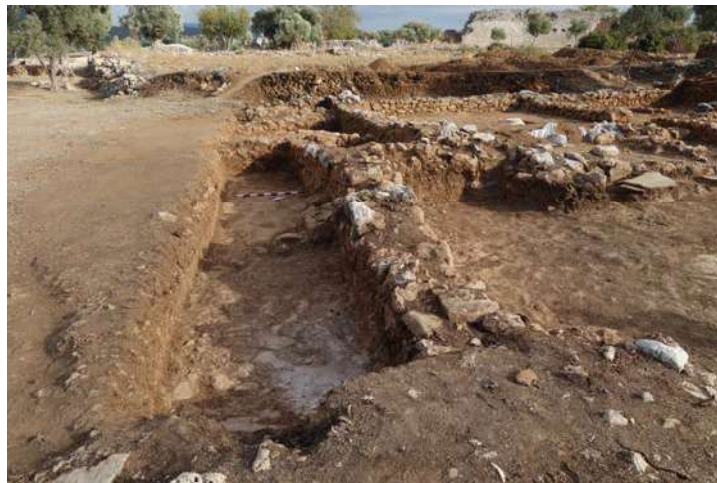
Açmanın kuzey doğu hattı boyunca uzanan duvarın batı cephesinde açık gri kül tabakasına rastlanmıştır. Burada yapılan temizlik çalışmaları sonrasında duvar içerisine doğru devam eden, çeyrek daireden biraz daha büyük, alt kademede yumruk büyüklüğünde taşlarla yapılmış bir ocak tespit edilmiştir. Söz konusu ocağın, alan içerisinde farklı bir ocağa ateş takviyesi yâda aydınlatma amacıyla kullanılmış olduğu düşünülmektedir (Foto. 6).

Fotoğraf 6: 1E Açması Genel Görünüm

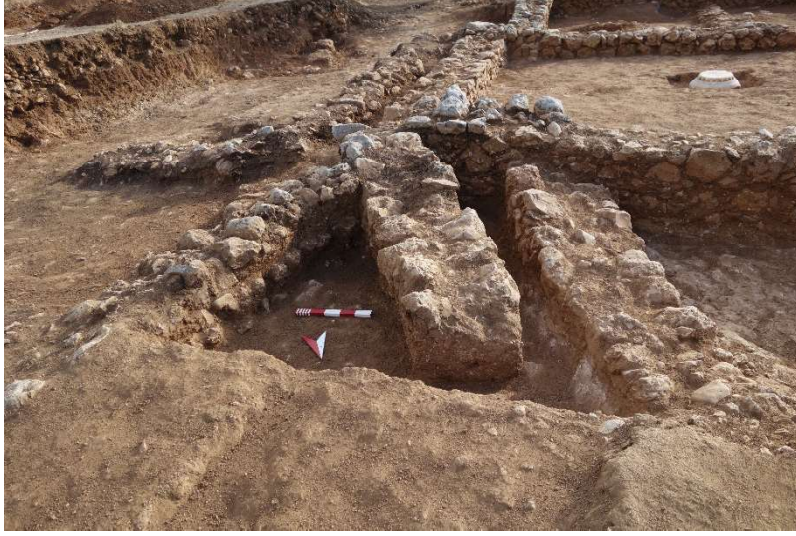
1 E alanının güney doğusunda 10m genişliğinde 1 F açması olarak belirlenen alandaki kazılarda 1 D alanından itibaren devam eden duvarların 3, 60 m ilerledikten sonra köşe yaptığı tespit edilmiştir.

1 F alanı içerisinde mekânsal alanı sınırlayan duvarların orta bölümünde 19 yivli bir sütun başlığı bulunmuştur. Önce yıllarda da sıklıkla karşılaştığımız gibi bu, mekânın üst örtüsünü taşıyan dikmenin altlığı olarak kullanılmıştır (Foto. 7).

Foto. 7: 1F Açması Genel Görünüm

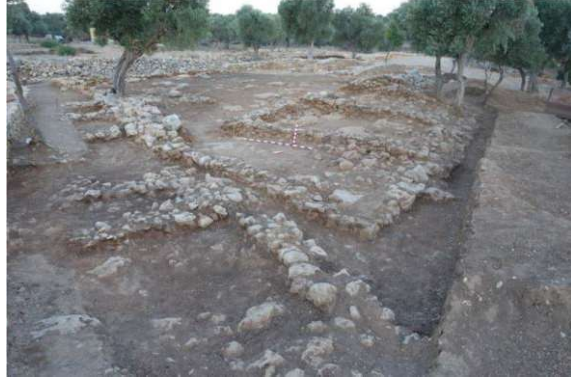
Çalışmalara BJ 59-60-61 karelerinden başlanmıştır (Çizim 2) (Foto 10).

Foto. 10: BJ 59, BI 60 ve BJ 61 Plan Kareleri Kazı Sonucu

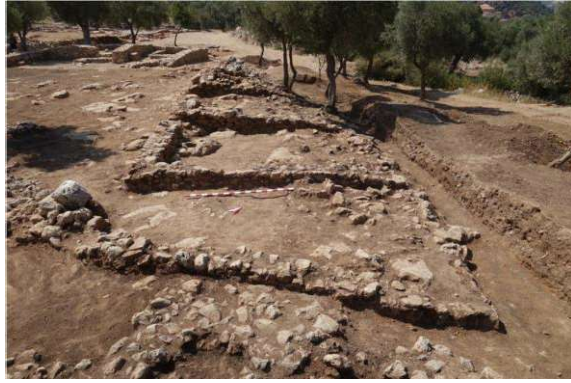
Bu plan karelerin kuzey kenarına denk gelen alanda birbirine bitişik 3 mekân ortaya çıkarılmıştır (Foto. 11). Doğu-batı doğrultuda uzanan bu mekânlardan doğuda bulunan D1 ve D2 mekânlarının avluya kapı ile açıldığı, doğu duvarında ocak nişine yer verildiği tespit edilmiştir.

BJ 59 plan karesine denk gelen D3 mekânında tahribatın daha fazla olduğu görülmüştür. D1 ve D2 mekânlarıyla aynı ölçülere sahip mekânın avluya bakan kapısı sonradan kapatılmış olmalıdır.

Foto. 11: 2 Nolu Yapıda, Avlunun Kuzeydoğusunda Yer Alan Üçlü Mekân

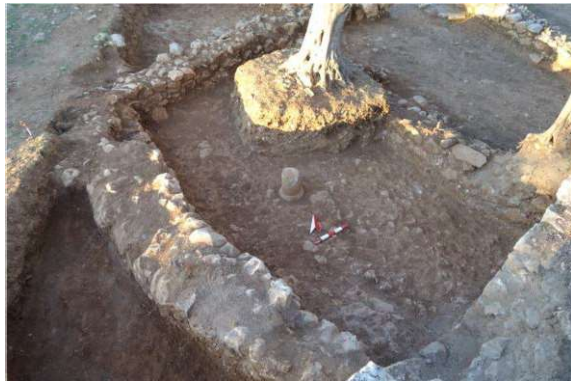
yapılmamıştır. Mekânın ortasında, üst örtüyü taşıyan direğin kaidesi olduğu anlaşılan 20 cm çapında sütun parçası bulunmuştur (Foto. 13).

Foto. 13: BD 61 - BE 61 Plan Kareleri Kazı Sonrası Görünüm

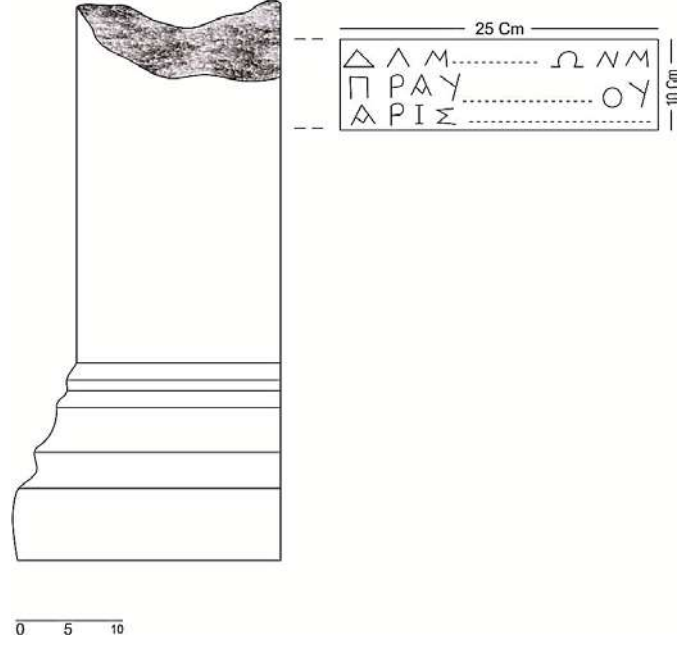
Çizim 1: Sütun Parçası

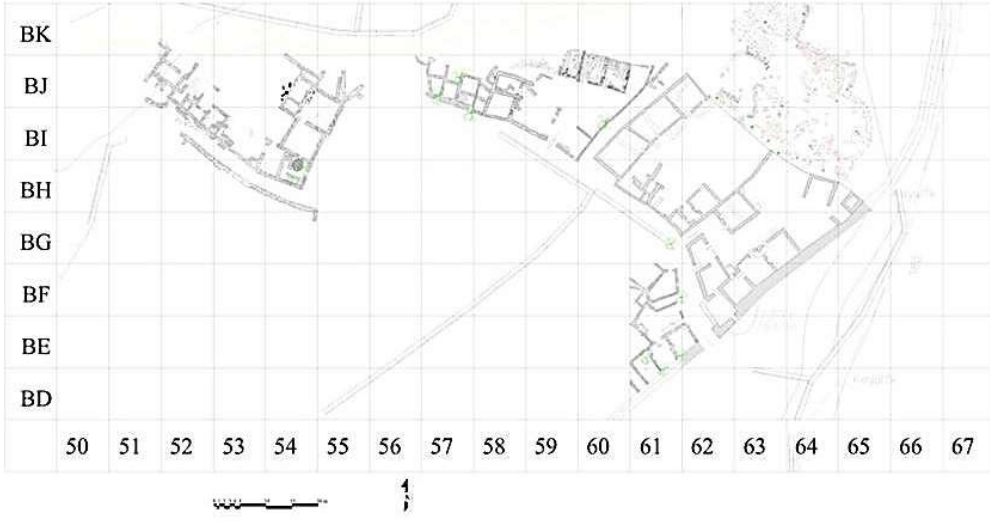
BJ 61 plan karesinde 2 ve 3 nolu açmanın arasında kalan bölümde kazılarda iki yapı gurubunu birbirinden ayıran ve 2 nolu yapıda avluyu kuşatan, kuzeydoğu-güneybatı doğrultusunda bir çevre duvarı tespit edilmiştir. Bu kısımdaki duvarın BI 60 plan karesinde köşe yapan avlu duvarı ile bir mekân oluşmuş, bunun üzeri sundurmayla kapatılmıştır.

Ortaya çıkarılan mekânların moloz taş duvarlarının yüksekliği ortalama 40 cm kalınlıkları ortalama 60-70 cm arasındadır. Duvar yüksekliklerinin az olması pencere açıklıkları hakkında bilgi sahibi olmamızı engellemektedir.

Çizim 2: Kazılarla ortaya çıkarılan yapılar
