BEÇİN KALESİ 2017 YILI KAZI VE ONARIM ÇALIŞMALARI

Kadir PEKTAŞ*
Saim CİRTİL
Banu BÜYÜKGÜN

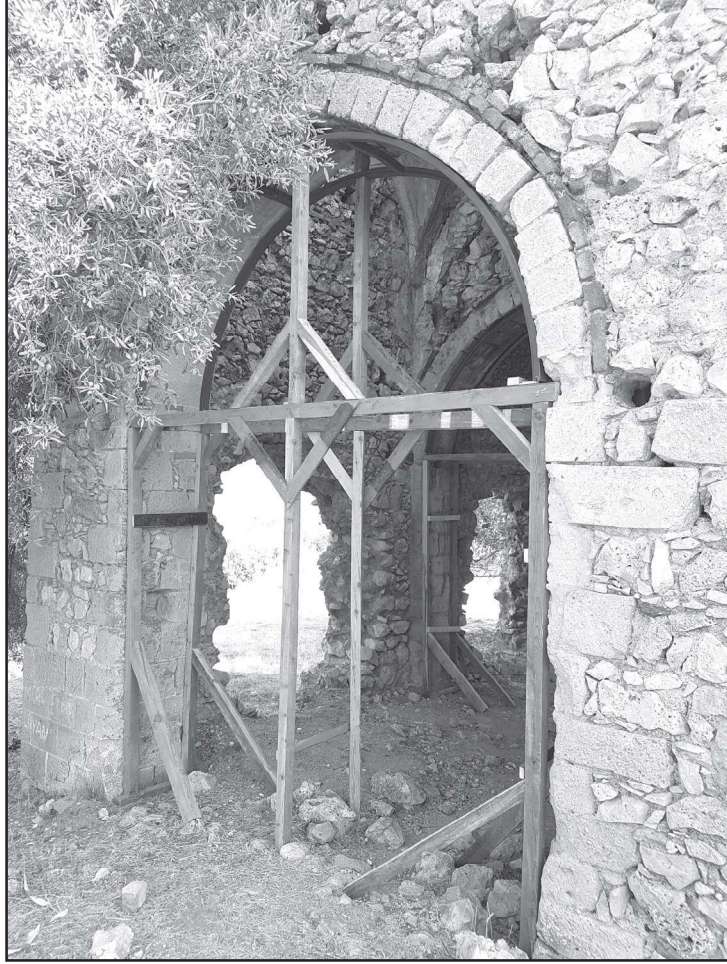
Resim 5: Yelli Camii' de yapılan geçici onarım uygulamalarından bir örnek.

Koruma ve onarım çalışmaları kazılarda ortaya çıkarılan kalıntılar 2017 yılında ve geçen yıllarda ortaya çıkarılan kalıntılardaki konservasyonlar, Yelli Camii'nde (Resim: 5) yapılan geçici sağlamlaştırma ve karşılama merkezinin yanındaki surlar¹ ile Kaleönü Çeşmesi² projelerinin tamamlanarak Muğla

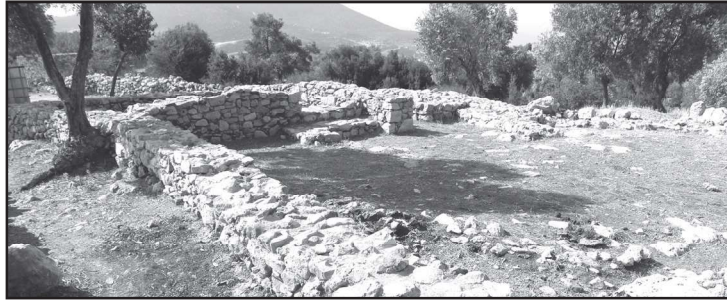
Resim 6: Konservasyon yapılan kalıntılardan bir bölümü.

2017 yılında kazısı yapılan aşağı şehirdeki alanlarda çıkan kalıntılar ile önceki yıllarda tespit edilen 2 ve 3 No.lu alanlar arasındaki duvar kalıntıları (Resim: 6), karşılama merkezinde kazılarla ortaya çıkarılan hamam (Resim: 7), 2009 ve öncesi yıllarda kazıları yapılan Lokman Zaviyesi ile örenyeri gezi güzergâhı üzerinde yer alan Mentеше Mezarlığı ve Mezarlık Zaviyesi'nde moloz taş bazlı konservasyonlar yapılmıştır.

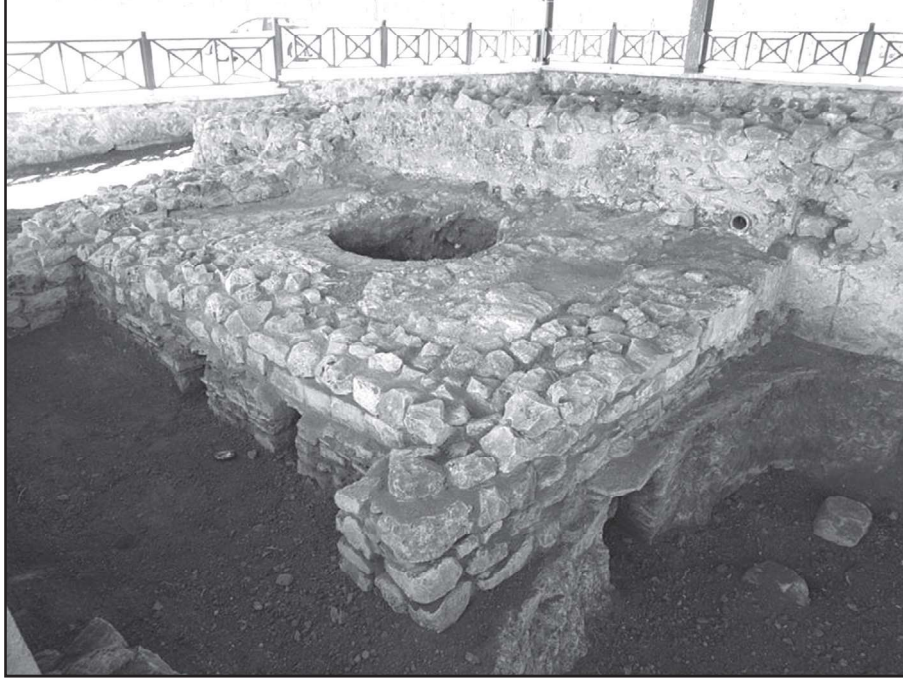
Resim 7: Karşılama merkezi, hamamda yapılan konservasyon.
