## KAZI SONUÇLARI TOPLANTISI 3. CİLT

17-21 HAZİRAN 2019  
DİYARBAKIR

# BEÇİN KALESİ 2018 YILI KAZI VE ONARIM ÇALIŞMALARI

**Kadir PEKTAŞ**  
**Saim CİRTİL**  
**Banu BÜYÜKGÜN ÇELEBİ**

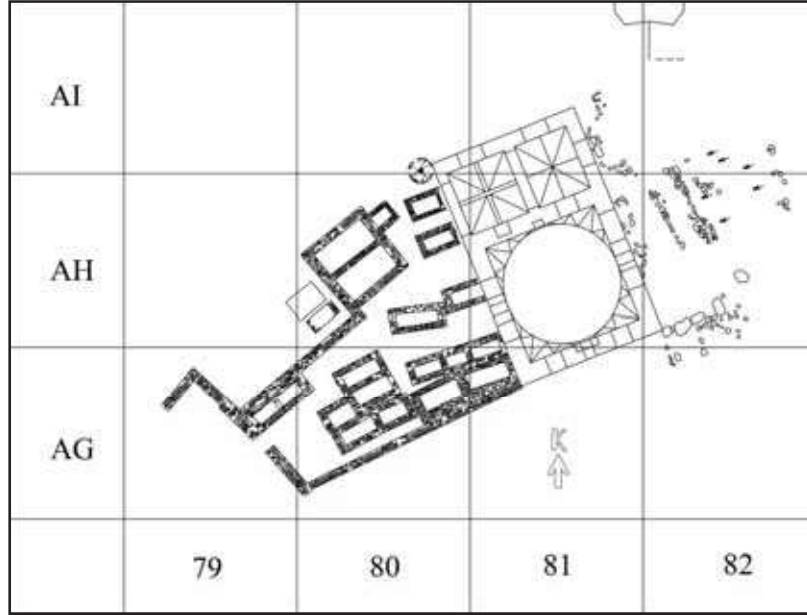
Çizim 1: Yelli Cami Çevre tespit ve hazire kazısı.

Tespit kazısına 03.05.2018 tarihinde yapının doğu duvarından başlandı. Cami duvarının 2 m. dışında bir hat oluşturuldu. Bu hat yapının daha sonraki kazı evrelerinde de cami dış duvarları çevresine paralel şekilde uygulandı.

Doğu duvarında açma içerisinde 1x1 m. boyutlarında sondaj kazısı yapılmış, yaklaşık 0,70 metrede temel topuğuna rastlanınca yapının emniyeti açısından kazısı sona erdirilmiştir.

Tespit kazılarından sonra toprağa yapılmış olan doğrudan insan definlerinden de yola çıkarak restorasyon uygulaması yapılacak olan Yelli Cami'nin hazire (mezarlık) alanının yapının bütünlüğünü sağlaması açısından kazısının yapılmasına karar verildi. Cami etrafında yapılan, duvar çevresince 2 metrelik açıklığa sahip batı duvarı paralelinde bulunan hazire alanında mezar yapılarının mevcut durumu da dikkate alınarak 5x5metrelik açma düzeyinde kazı alanları belirlendi.

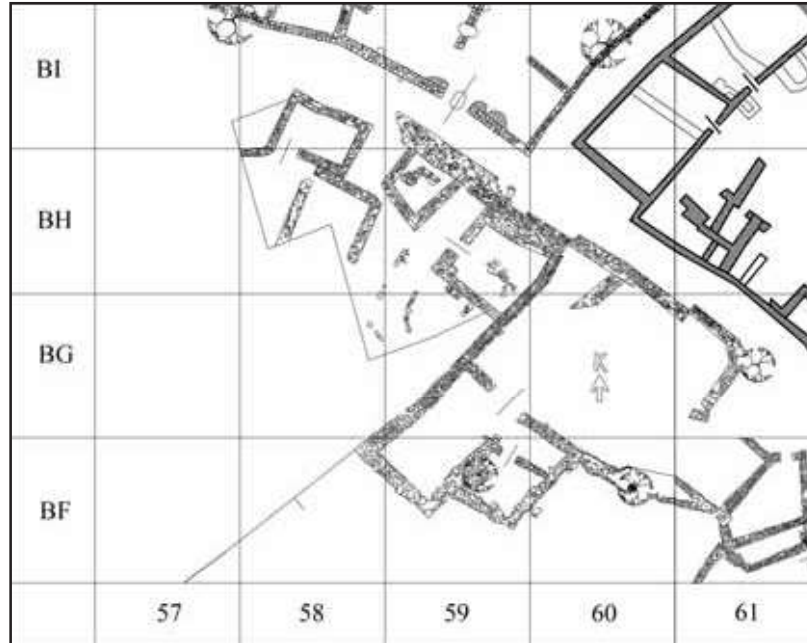
Çizim 2: Seymenlik Kapısı yakınındaki alanların kazısı.

Kazı çalışmalarına BG 59, BG 60, BH 59 ve BH 60 açmalarında başlanmıştır. Daha sonra ortaya çıkarılan mimari unsurların devamını bulmak için BH 58'in tamamı, BG 58, BI 58 ve BI 59'un bir kısmı kazı süresi ve mevsim koşulları elverdiği ölçüde kazılmıştır (Resim: 3, Çizim: 2).

Bu alanda kazı çalışması yapılmasının amacı, Seymenlik Kapısı önünde daha önceki yıllarda başlatmış olduğumuz kazılarla ortaya çıkmaya başlayan sokak dokusunun tamamının ortaya çıkarılmasını sağlamaktır. 2018 yılı kazı çalışmalarında sokak dokusu tespit edilmiş olmakla birlikte, ortaya çıkan mimari öğelere bakıldığında yapısal bütünlüğü sağlayacak şekilde bir bulguya rastlanılmamıştır. Bu nedenle 2019 yılı kazı sezonunda bu alandaki çalışmaların tamamlanması düşünülmektedir.

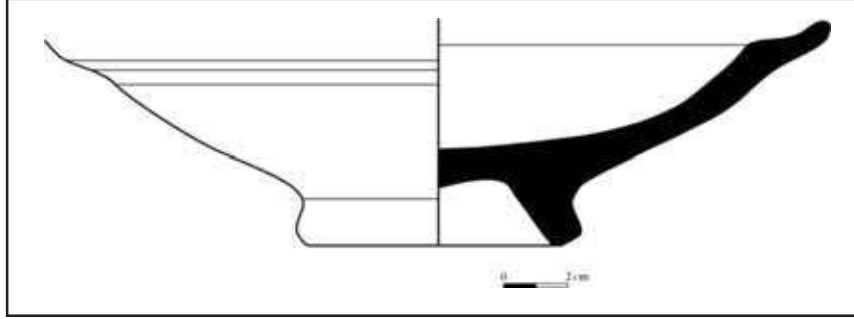
Çizim 3: Tek renk sırlı tabak.

2018 yılı çalışmalarında tek renk sırlı seramiklerin büyük çoğunluğunu kâseler ve tabaklar oluşturmaktadır (Resim: 10, Çizim: 3). Halkın günlük ihtiyaçlarını karşılamak amacıyla üretildiği için kapların büyük bir kısmı kâse biçimindedir. Kazıda bu grup seramiklerden tüm kâseler ile ağız, dip ve gövde parçaları ele geçirilmiştir. Kendi içinde çok çeşitli tiplere ayrılan kâselerin form ve boyutları hakkında bilgi sahibi olmaktayız. 2018 yılı buluntularından kâse ve tabakların dışında bir adet yeşil sırlı, tüme yakın testi ve yine tüme yakın bir adet kandil bulunmuştur. Kandilin taban kısmı sırsız, geniş düz dipli, basık elips gövdeli, silindirik uzun boyunlu, yuvarlak ağızlı ve tek kulpludur. Boyundan gövdeye bağlanan kulp, tek parça olarak applike edilmiştir. Fitol deliğinde yanık (is) izleri, sırlarında yer yer dökülmeler görülmektedir (Resim: 11).

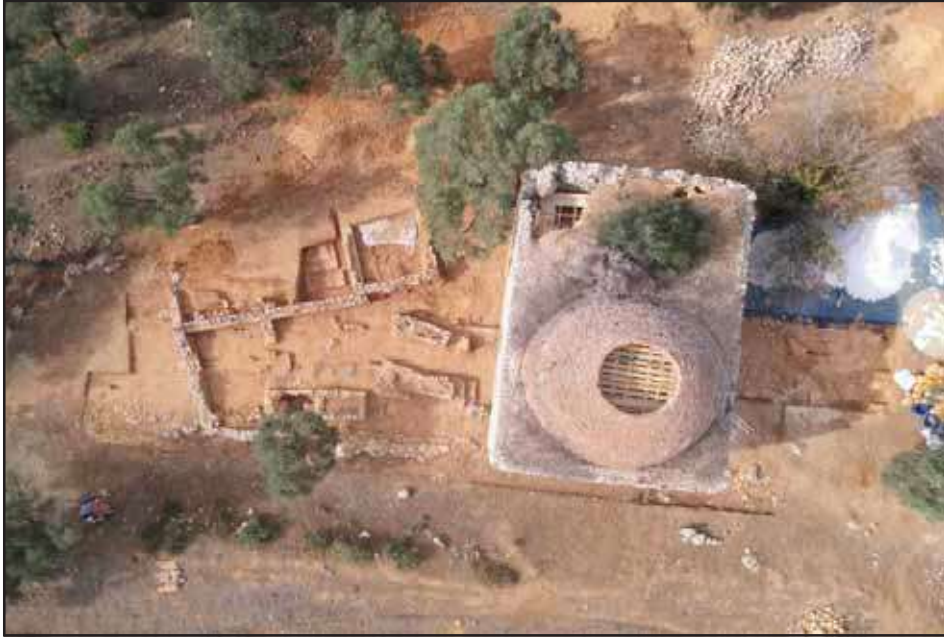
Resim 1: Yelli Cami çevre tespit ve hazire kazısı.

Beçin Kalesi Kazısı resmi açılışı 16.04.2018 tarihinde yapılmış, işçi alımıyla birlikte 24.04.2018 tarihinde çalışmalara başlanmıştır. Öncelikle Yelli Cami güzergâhında ve ayrıca yapı çevresinde restorasyona yönelik tespit kazısı yapabilmemiz ve çalışma emniyeti için yabancı ot temizliği yapılmış, temizlik çalışması 02.05.2018 tarihinde tamamlanmıştır (Resim: 1, Çizim: 1).

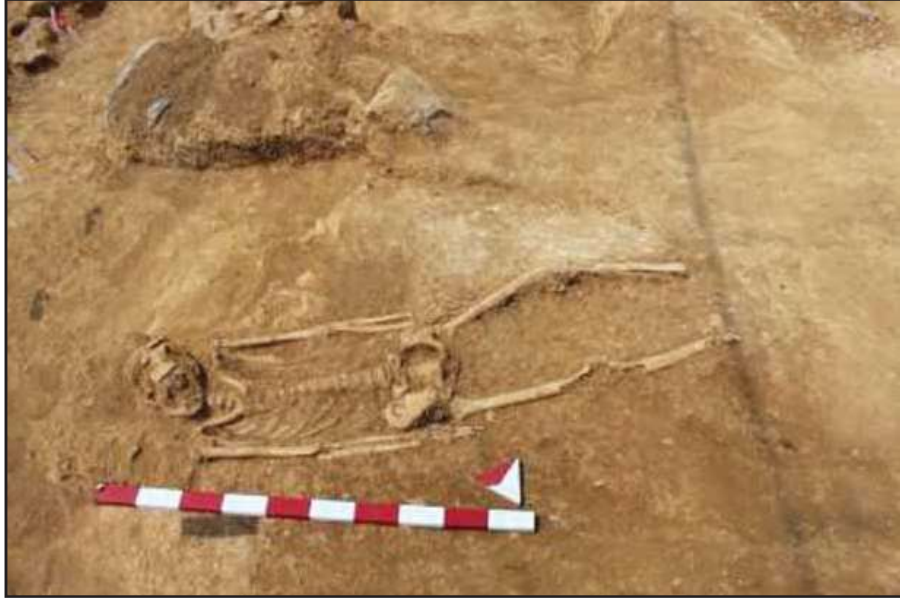
Resim 2: Yelli Cami'nde çıkan defin.

Yelli Camii'nin batı duvarının çevresinde yapılan ilk kazılarda, duvarın başlangıcından itibaren mezarların başladığı anlaşılmıştır. Burada yapılan definler ve doğal toprak akıntısının oluşturduğu bir tümsek gözle tespit edilebilmektedir (Resim: 2).

Kazının ilerleyen döneminde aynı yöntem doğu duvarında da uygulanmıştır. Yapılan Hazire kazısında yapının batı duvarından 5x5 metreye tamamlanan açmalarda yapının temel seviyesine indikçe doğrudan toprağa yapılan definlerden bazılarında üst üste gömüler tespit edilmiştir. Burada dikkate değer bir husus da iskeletlerin birçoğunun tam olarak ele geçmesinden başka bazı mezarlarda farklı bireylere ait iskelet parçalarının bir arada karışık olarak bulunmasıdır.

Kazılarda bulunan insan iskeletlerinin üzeri jeotekstil ile örtülmüş, onun da üzerine elenmiş kazı toprağı serilerek geçici koruması sağlanmıştır. Ayrıca doğrudan toprağa yapılan definlerin üzerlerine gelecek şekilde daha yakın dönemlere ait mezarların da yapıldığı tespit edilmiştir.

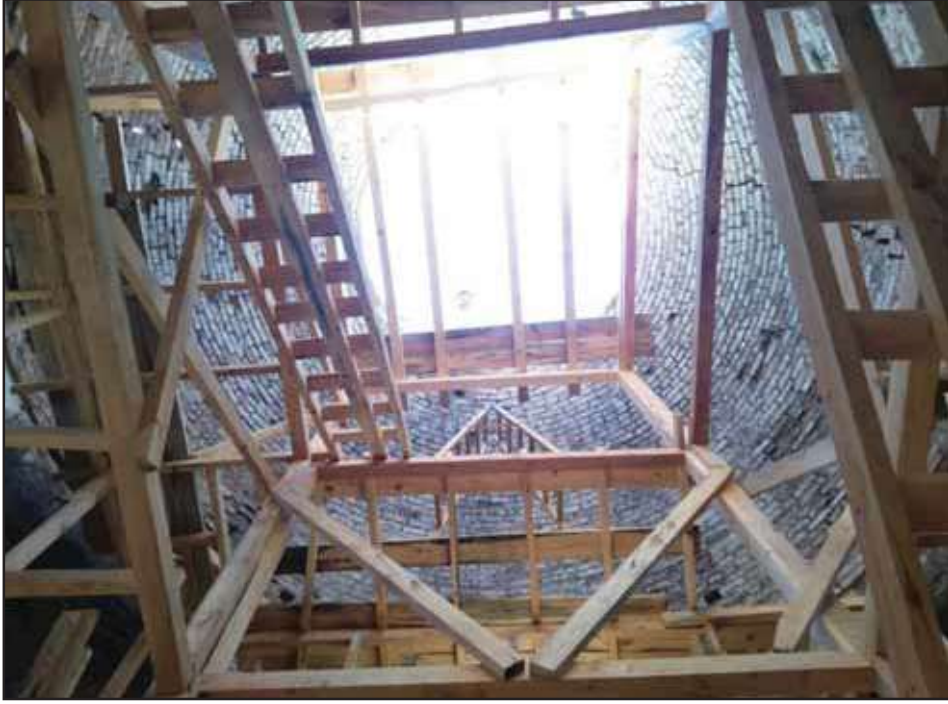
Resim 6: Yelli Cami ahşap askı uygulaması.

Yapıda yapılan incelemeler sonrasında 2008 yılında restorasyon projesinin hazırlanmaya başladığı ve 2010 yılında Koruma Kurulu tarafından projenin onaylanmasından sonra geçen on yıllık süre zarfında yapıda bozulmaların durmadığı ve son yıllarda yaşanan depremlerle arttığı tespit edilmiş ve projenin revize edilmesini zorunlu hale gelmiştir. Ancak bunun uzun sürmesi bütçemizin elverdiği ölçüde öncelikle yapının güçlendirilmesini hedeflemiştir. Bunun için yapı duvarlarında boşalan dolgunun yerine yeni dolgu taşı uygulaması yapılmıştır. Ayrıca dış cephedeki küfeki kaplama taşlarından eksilenler, orijinal yerlerinde oluşan boşlukların ölçüleri alınarak buna göre imalatı yapılmış ve yerlerine yerleştirilmiştir. Böylece aynı zamanda caminin dayanım gücü arttırılmıştır.

Yapının günümüze kadar olan yıpranma ve malzeme yorulmalarından kaynaklanabilecek yıkılma ve çökme tehlikelerini önlemek amacıyla öncelikle askıya alınması için yapıya ahşap askılama yapılmıştır (Resim: 6).

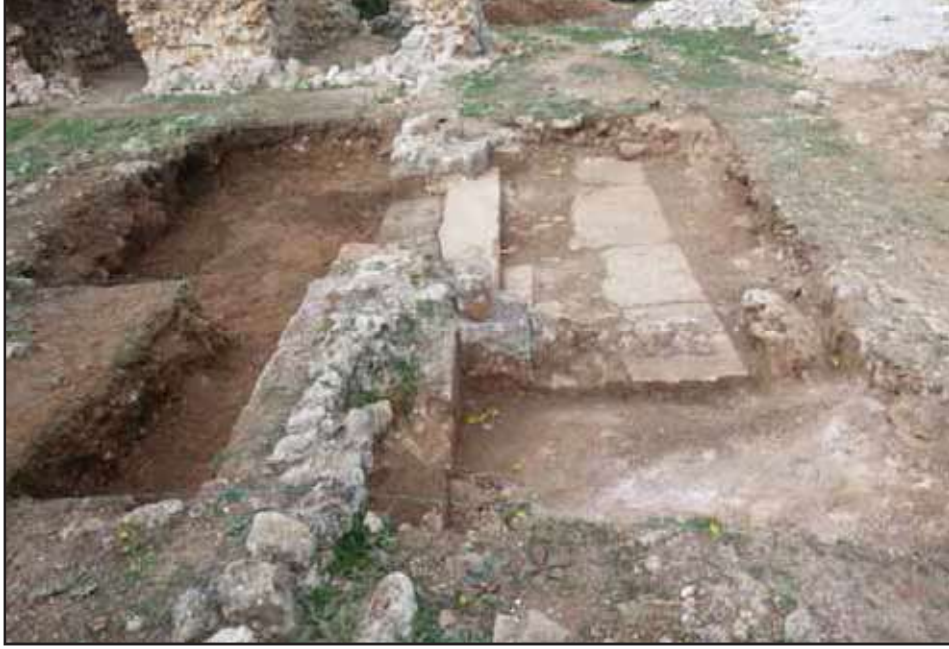
Resim 8: Karapaşa Medresesi giriş bölümü.

2018 yılında Kazı Başkanlığımızca hazırlatılan Karapaşa Medresesi rölöve, restitüsyon ve restorasyon projesi için 21.09.2018 tarihinde başlayan ve beş gün süren bir sondaj çalışması yapılmıştır. Bu sondajın amacı, hazırlanan restorasyon projesi değerlendirmesi için medresenin giriş kapısı önü ve arkasında bulunan zeminin ve medresenin avlusunda olması muhtemel havuz vb. mimari unsurların varlığının tespitidir (Resim: 8).
