# 2019-2020 YILI KAZI ÇALIŞMALARI

CİLT 3

## BEÇİN 2019-2020 YILLARI KAZILARI

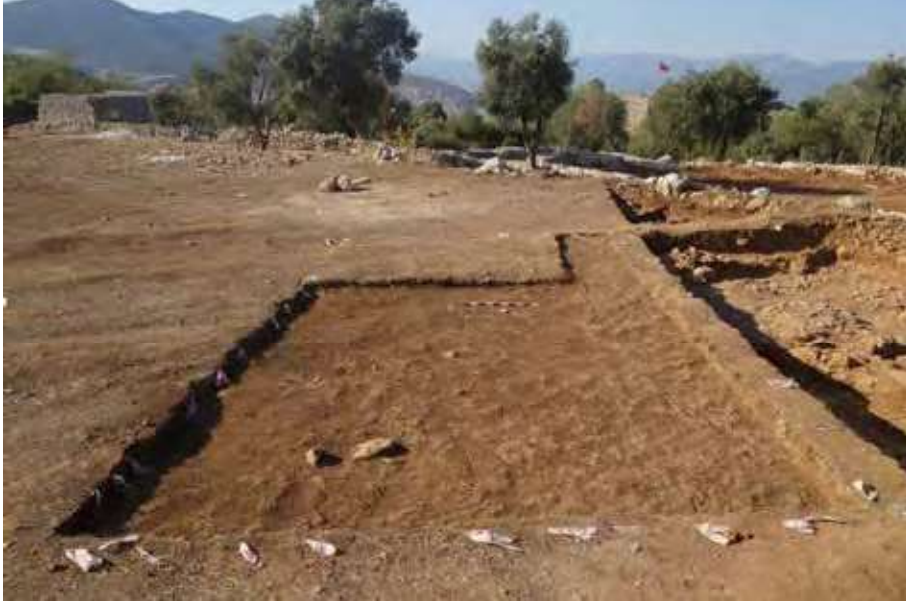
Resim: 1

2019-2020 yılı kazılarının, önceki yıllarda bir kısmı ortaya çıkarılan sokak dokusunun tamamen belgelenebilmesi için, Kızıl Han’ın güneydoğusuyla Seymenlik Kapısı’nın kuzeybatısında kalan alanda (BG-58, BG-59, BG-61, BH-57-58 ve BI 56-57-58 plankareleri) yapılmasına karar verilmiştir. Çalışmalara başlamadan önce buradaki alan üzerinde plankareler belirlenmiş, temizlik yapılmış ve seviye indirmeye başlanmıştır (Resim: 1).

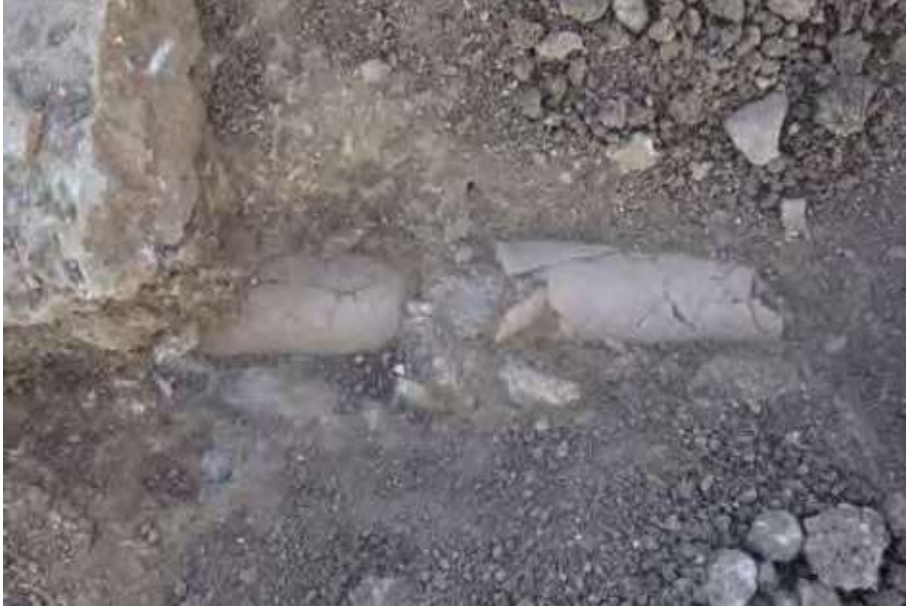
Resim: 2

BH 58 plankaresinde daha önce ortaya çıkarılan duvarların batı cephesindeki seviye indirme çalışmaları sırasında arası derz dolgulu, dağınık moloz taşlardan oluşan beden duvarları belirlenmiştir. Meydana çıkarılan bu duvarla birlikte bütünlük sağlayan odanın avluya açılan kapıdan girilerek batıya uzanan geniş bir dikdörtgen mekân olduğu, sonradan duvar eklenerek dar ve düzgün olmayan iki mekân elde edildiği anlaşılmıştır. Kuzeye doğru çalışmalar ilerletildiğinde BH ve BI 58 plankarelerine uzanan bir dikdörtgen mekân ortaya çıkarılmıştır. BI 57 karesinde de künk izlerine rastlanılmıştır (Resim: 2).

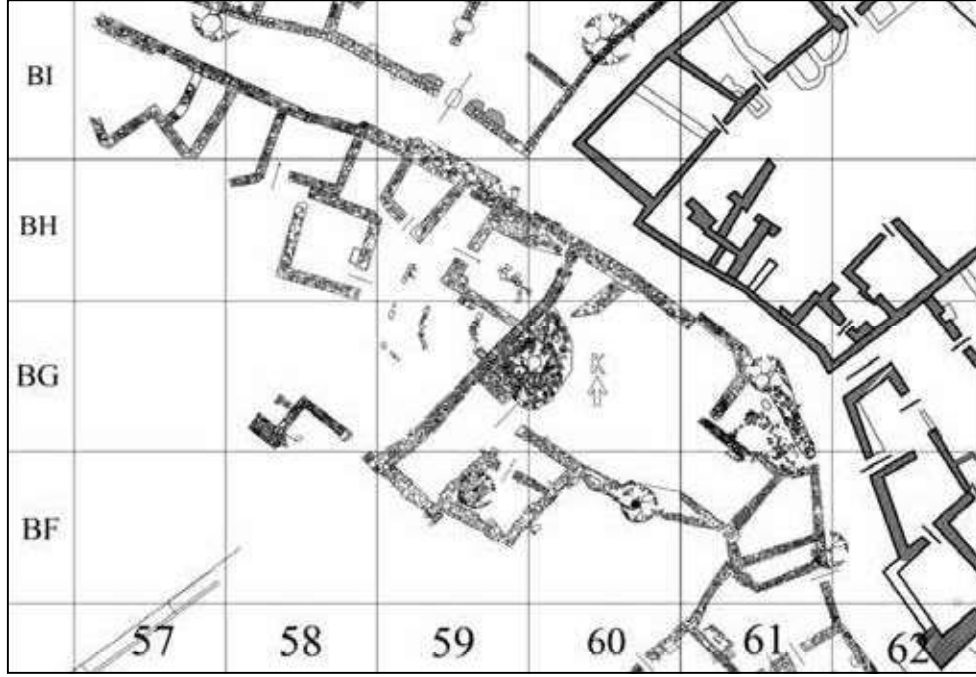
Çizim: 1

Mekânları bir bütün olarak anlamak için kazılar güney ve batı yöne doğru kaydırılmış; sokağı kuzeyden sınırlayan duvara bağlı düzensiz ve belirli bir sonuç vermeyen bazı mekân kalıntıları gün yüzüne çıkarılmıştır (Çizim: 1). Bunlardan BH ve BG 57 No.lu kareler içinde kalan mekânın, çıkan buluntular ve mimari verilere göre asıl yaşam alanı olarak kullanıldığı sonucuna ulaşılmıştır.

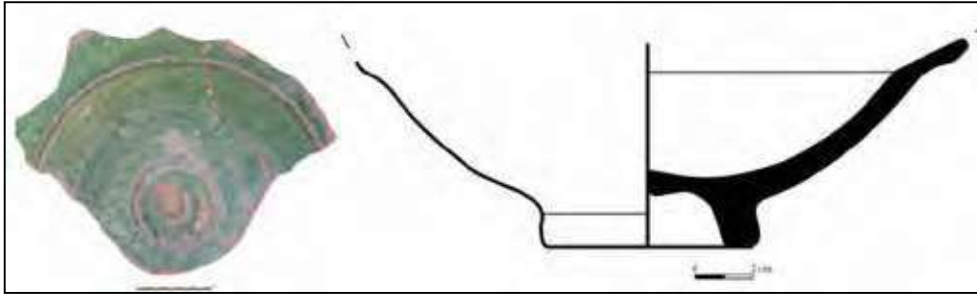
Resim: 3

Ele geçirilen kırmızı hamurlu seramikler; Milet işi, tek renk sırlı (Resim: 3), kazıma, renkli sıraltına boyama, baskı tekniği ve sırsız örneklerdir. Kazıdaki Milet İşi seramiklerin kap tipleri, tabak ve kaselerden oluşmaktadır. Buluntuların çoğunda manganez moru ve kobalt mavi renkler kullanılmıştır. Seramiklerin bezemesinde; bitkisel motifler, çizgisel kıvrımlardan oluşan bezemeler, S kıvrımları ve geometrik motifler görülmektedir (Resim: 4).

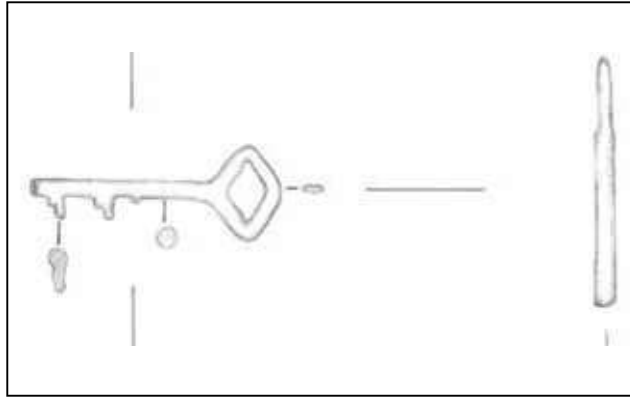
Çizim: 2

2019 yılı kazı sezonunda çeşitli kullanım alanlarına sahip olan metal objeler bulunmuştur. Özellikle günlük kullanım eşyaları, mimari aksamlar, kapı aksamları, süs eşyaları ve savaş aletleri olarak gruplandırılabilirler (Çizim: 2).
